# 湖南金山环保建材有限公司

## “3·13”一般高处坠落事故调查报告

2024年3月13日1时30分，外包施工队伍衡阳市石鼓区得胜维修安装队在湖南金山环保建材有限公司水泥车间2号炉渣库清库作业时，发生一起高处坠落事故，造成1人死亡，直接经济损失约130万元。

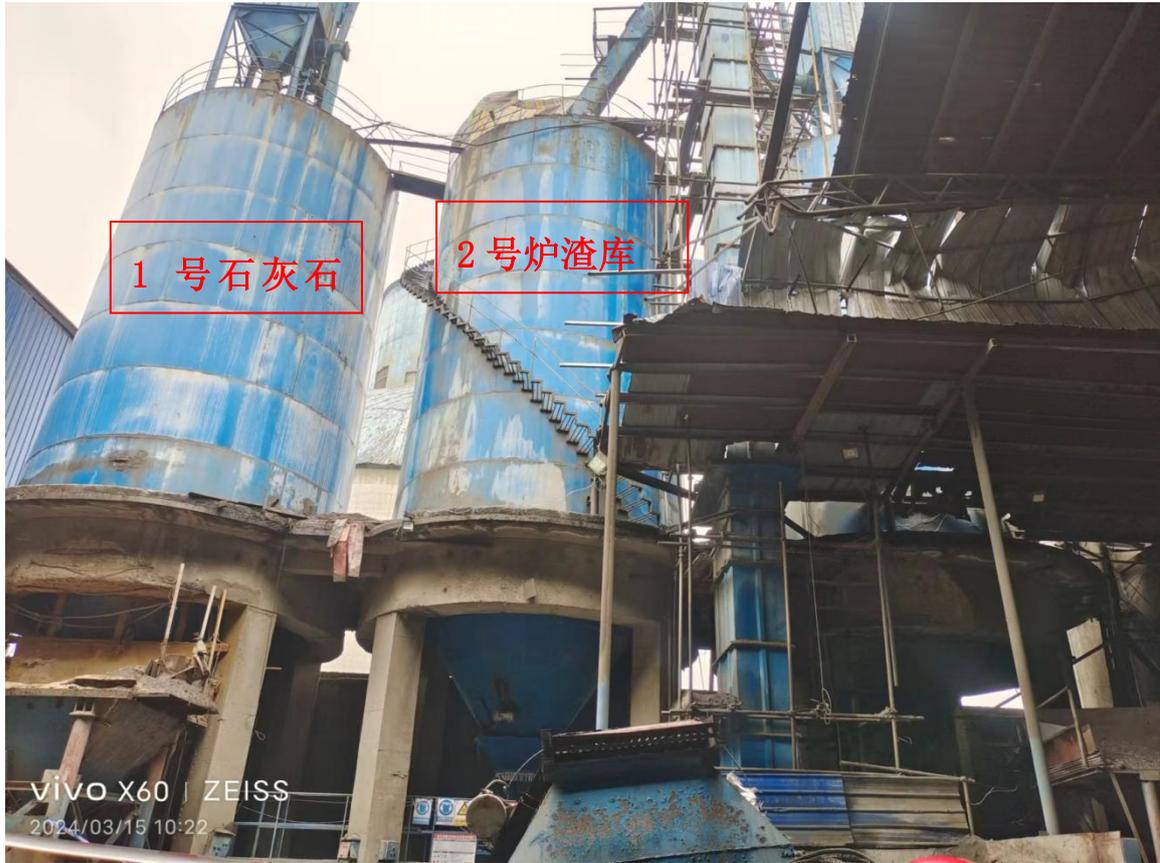
1、事故发生具体地点：金山建材公司水泥车间原材料

库 2 号炉渣库内。如图 1 所示。

图 1 金山建材公司水泥车间 1 号石灰石库和 2 号炉渣库

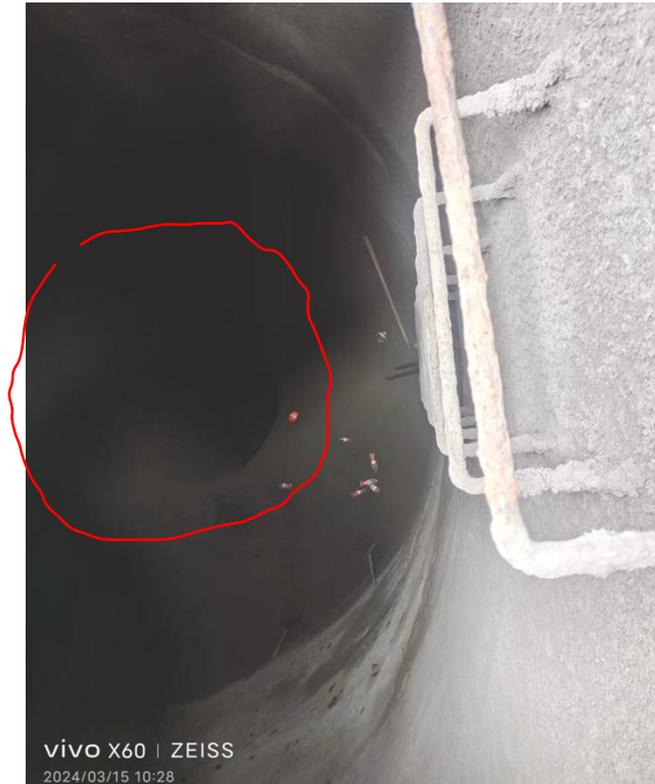
**3、2 号炉渣库内情况：**2 号炉渣库底部堆积物料中部存在一个直径约 2 米、深 5 米的塌陷料坑，如图 2 所示。

图 2 事故发生后 2 号炉渣库底部图片

**5、事故现场其他情况：**事故发生时，2号炉渣库库内堆积物料表层以上约2米，攀登爬梯锈断缺失。刘\*\*进入2号炉渣库，未采取任何安全防护措施。

临聘作业人员刘\*\*在无安全防护措施、无相关工作经验的情况下，违章下至2号炉渣库内，因储料斗内爬梯末端腐断，落地时身体失去平衡坠入库底塌陷料坑，继而头部朝下被下陷的炉渣掩埋，造成口鼻闷堵及胸腹部受压致机械性窒息死亡。

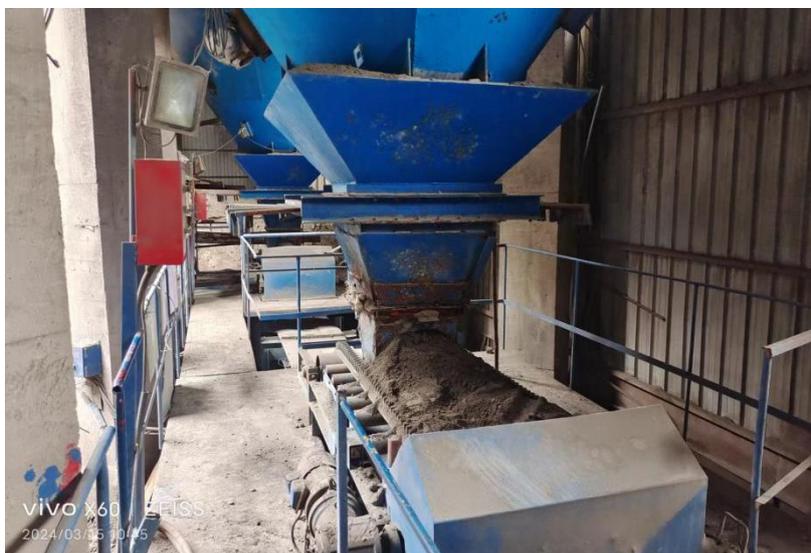
4、死者坠落传送过程：事故现场无实时图片和视频，但经多名目击者（事故现场作业人员）证实，刘\*\*倒栽坠入库内堆积炉渣中间的塌陷料坑约 10 分钟后，身体被放料炉渣从炉渣库内带出，头部朝外，脚部尚有部分卡在炉渣库下卸料口内。2 号炉渣库底卸料口和皮带输送机见图 3。

图3 2号炉渣库底卸料口和皮带输送机
